## Kundenfreigabemitteilung für DP-1006 CRN-0145

- Änderungen der ZAP-X® Systemsoftware seit der vorherigen Version (DP-1005).
- Inhalt der ZAP-X® Systemsoftware, die mit der Version DP-1006 neu eingeführt wurde.
- Bekannte Probleme und Abhilfemaßnahmen.

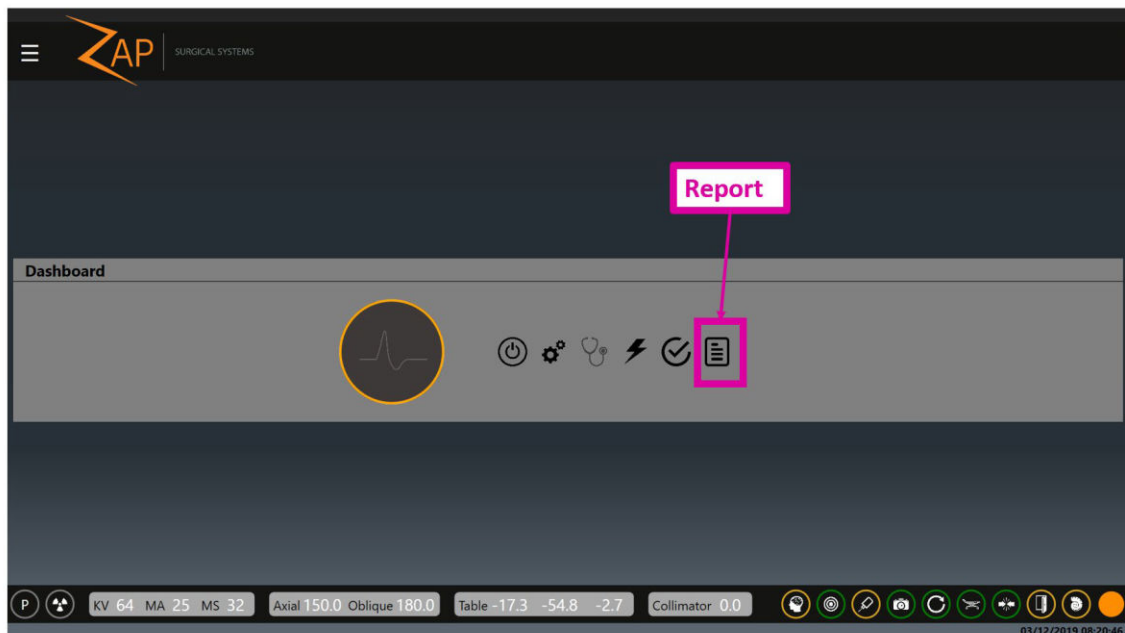
Neu in DP-1006 CRN-0145 ist ein Systembericht-Tool welches den Download von KV- und MV-Benutzer für einen festgelegten Zeitraum erlaubt. Um diesen neuen Bericht aufzurufen, klicken Sie auf die Schaltfläche „Bericht“ im Haupt-Dashboard. Siehe Abbildung 0.1.

Abbildung 0.1: Die Schaltfläche „Bericht“

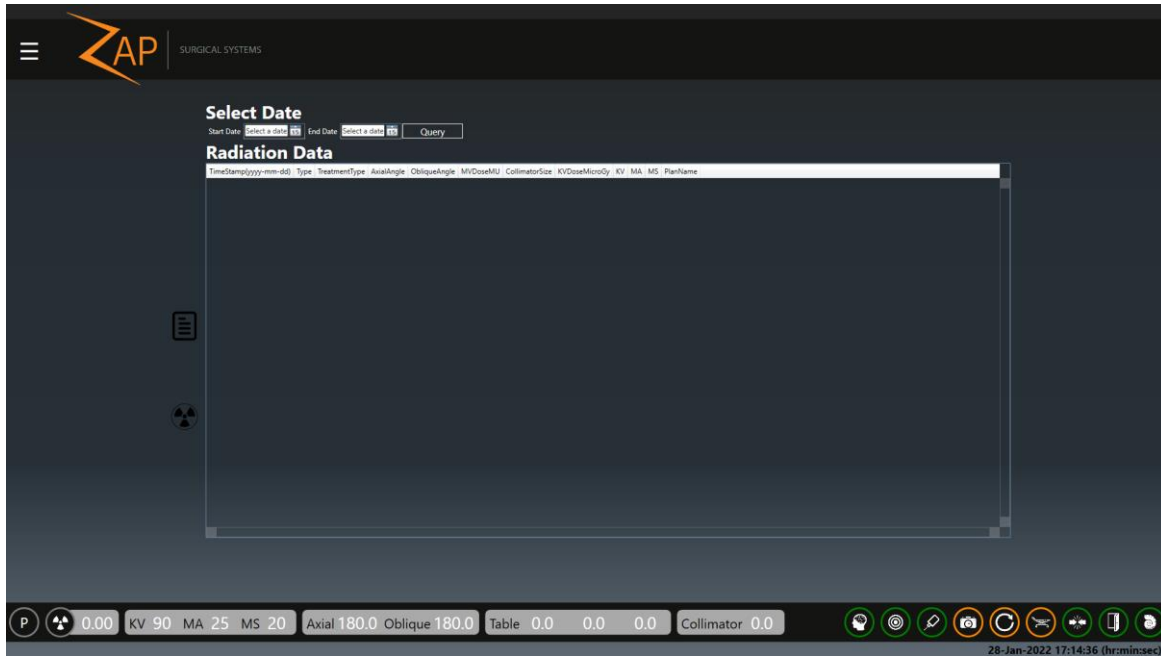
Das Symbol „Systembericht laden“ öffnet einen Bericht, um die Abfrage von KV- und MV-Ereignissen innerhalb eines gewählten Datumbereichs zu erlauben. Wählen Sie ein Start- und Enddatum ab dem, bzw. bis zu dem Sie gesammelte Daten einsehen wollen – siehe Abbildung 0.3.

Abbildung 0.3: Systembericht-Optionen

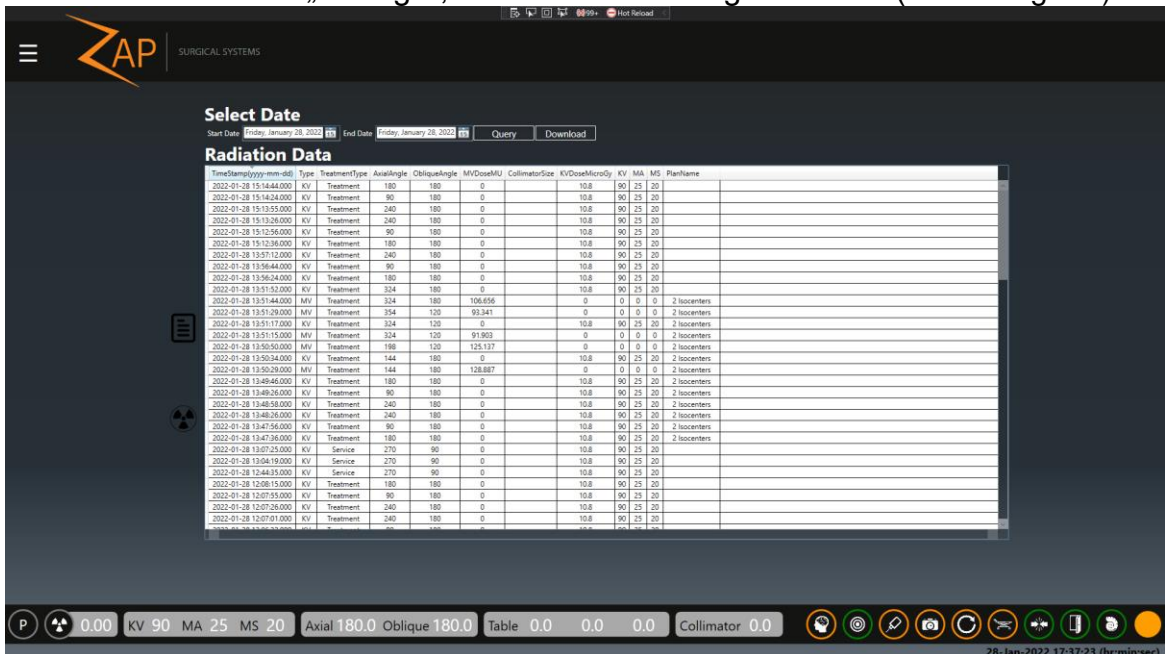
Drücken Sie auf „Abfrage“, um den Bericht zu generieren. (Abbildung 0.4)

Abbildung 0.4: Überprüfung und Download des Berichts

Um eine csv-Datei der Daten zu speichern, klicken Sie auf Download.
