DP-1006 CRN-0145の顧客向けリリースノート

- 旧リリース（DP-1005）以来の ZAP-X® System ソフトウェアの変更点。
- DP-1006 リリースで新たに追加された ZAP-X® System ソフトウェアの内容。
- 既知の問題およびワークアラウンド。

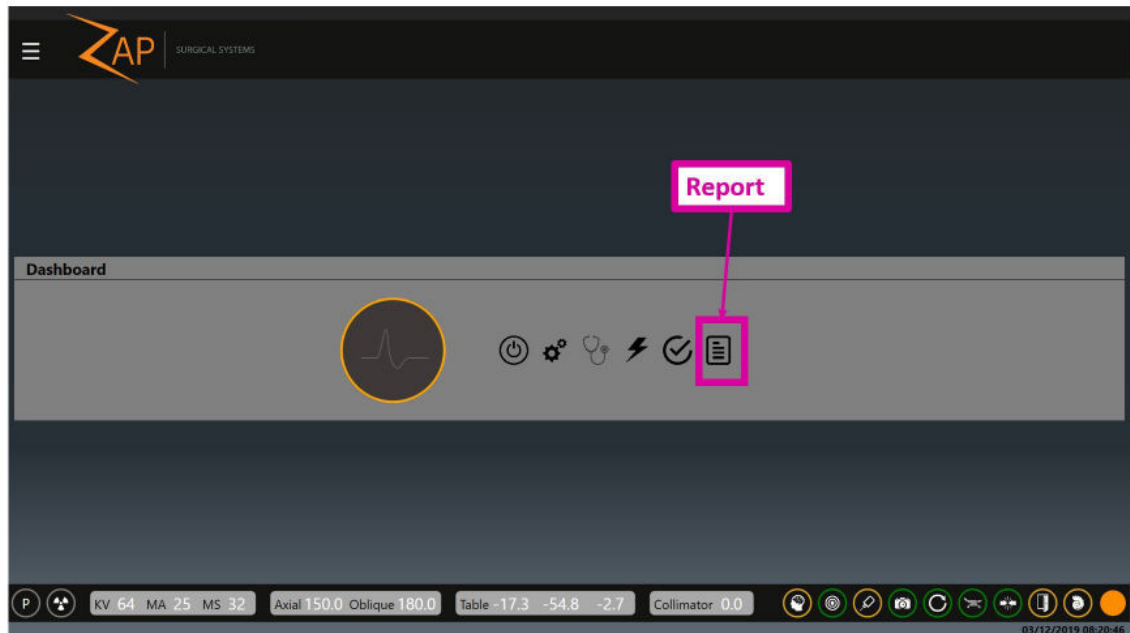
図 0.1 : レポートボタン

DP-1006 CRN-0145 に新たに追加された機能はシステムレポートツールです。ここでは、ユーザー定義済みの時間フレーム用の KV および MV の使用をダウンロードできます。この新規レポートにアクセスするには、メインのダッシュボードでレポートボタンをクリックします。図 0.1 を参照してください。

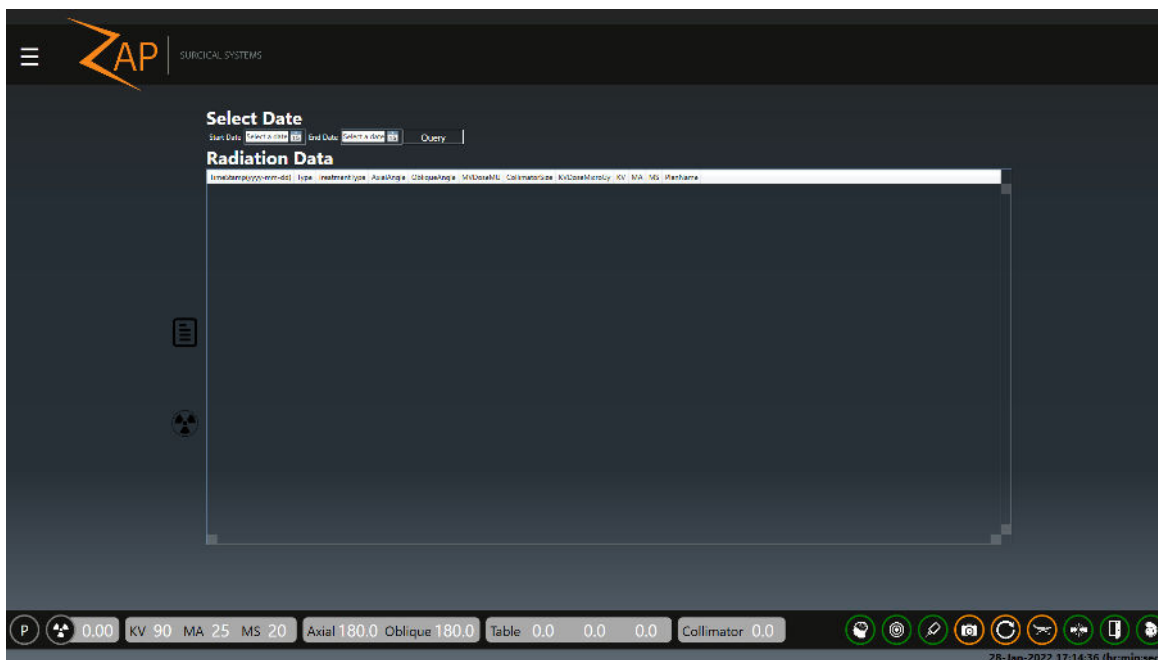
図0.3：システムレポートのオプション

「システムレポートの読み込み」アイコンでレポートが開き、選択した日付の間のKVおよびMVイベントのクエリを使用できます。データ収集の開始日と終了日を選択します。図0.3を参照してください。

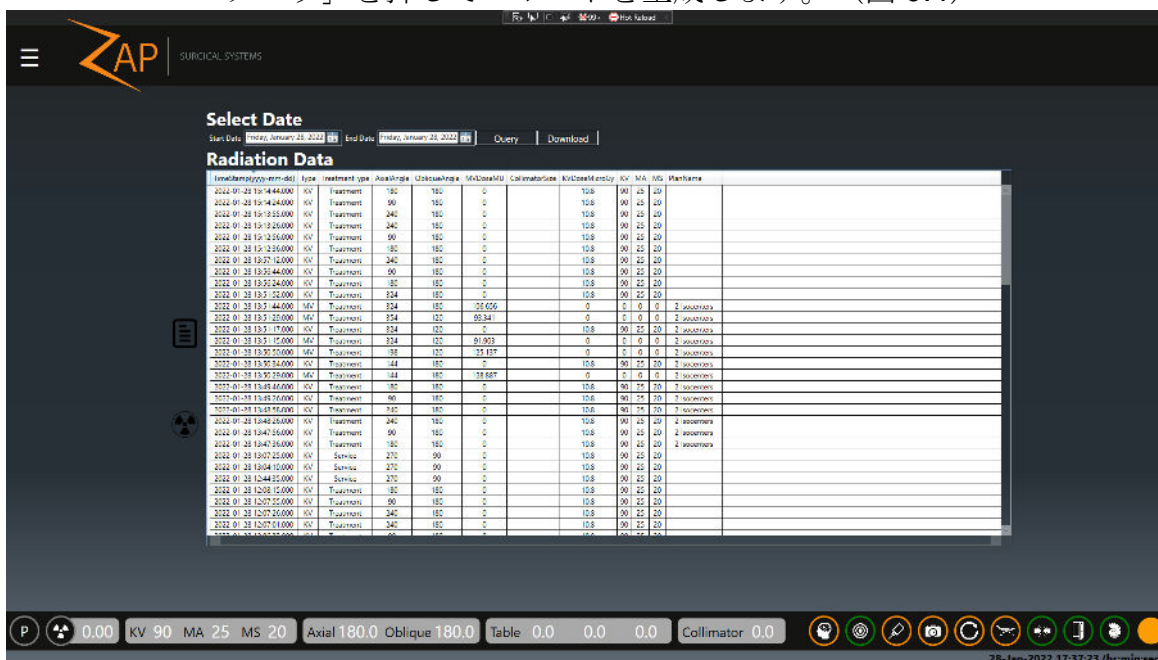
図0.4：レポートのレビューとダウンロード

「クエリ」を押してレポートを生成します。（図0.4）

データのcsvファイルを保存するには、ダウンロードをクリックします。
